## **Projekt budowlany**

**zabezpieczenia ściany szczytowej  
budyńku magazynowego DPS w Moszczanach**

**Obiekt: Budynek magazynowy**

### **B. Inwentaryzacja fragmentaryczna z oceną stanu technicznego**

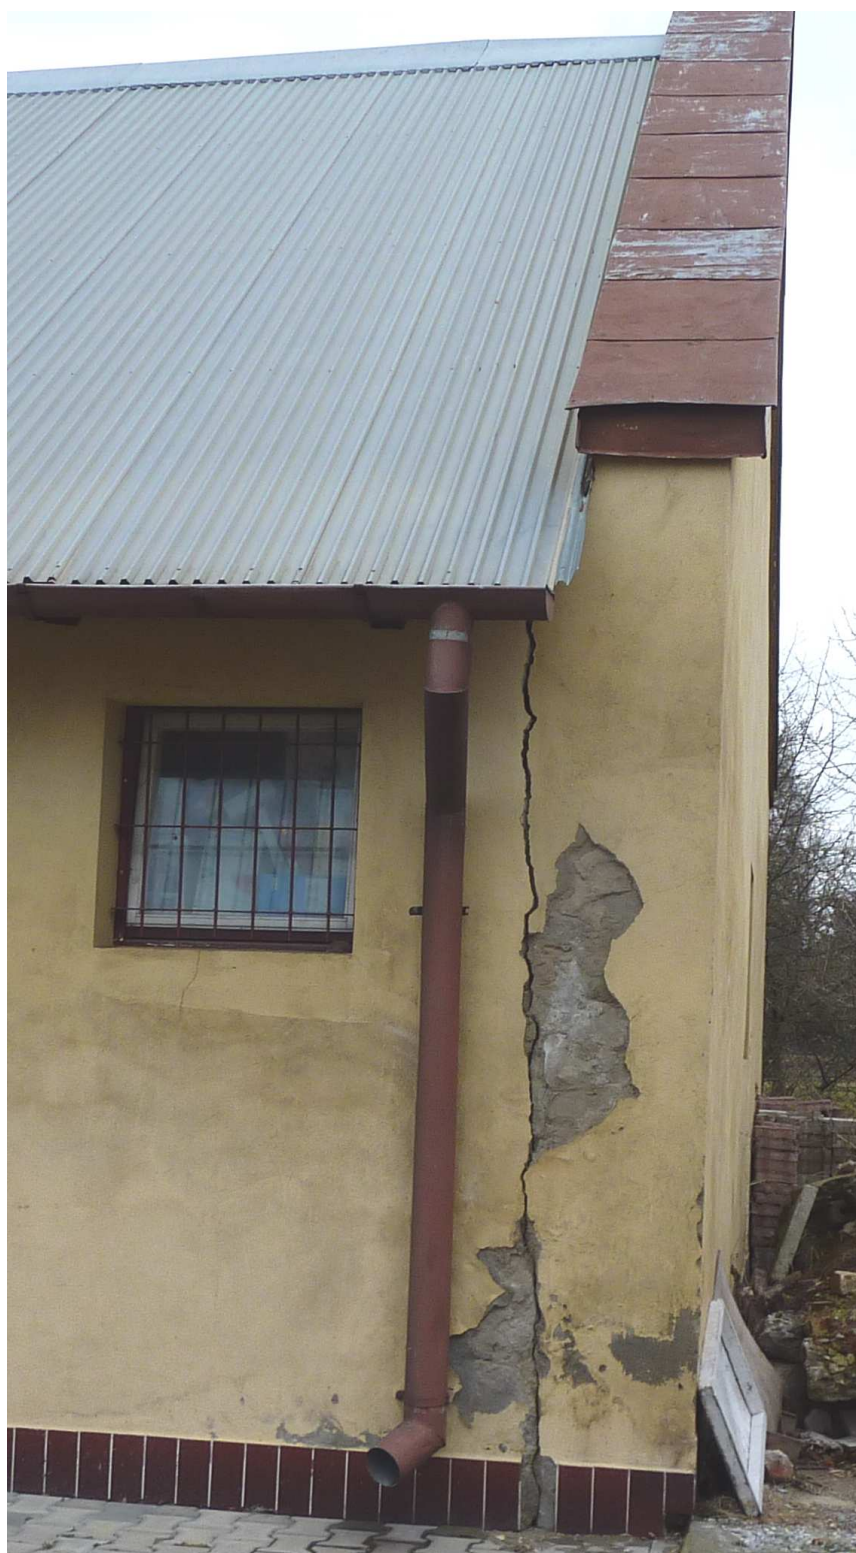
**FOT. 1.**

Obecnie część ta nie istnieje a pozostawiona ściana będąca oddzieleniem między poprzednio istniejącymi częściami budynku, nie posiadała powiązania przy ryzalicie od strony południowo-zachodniej, dodatkowo oddzielona dylatacją z papy.

Dylatacja miała sens, kiedy istniał „cały” budynek, natomiast po rozbiórce południowej części budynku, pozostawiona ściana stała się ścianą szczytową i w dodatku oddylatowaną od pozostającej części budynku.

Naróżnik i fragment ściany od strony południowo-zachodniej .  
Brak powiązania ściany szczytowej ze ścianą podłużną  
na całej jej wysokości.

- b). usunąć papę na szerokości styku ściany zewnętrznej ze ścianą szczytową i wykonać „zszycie” ścian z iniekcją zaprawy w szczelinę, lub przemurować cały narożnik na pełną grubość ściany podłużnej,

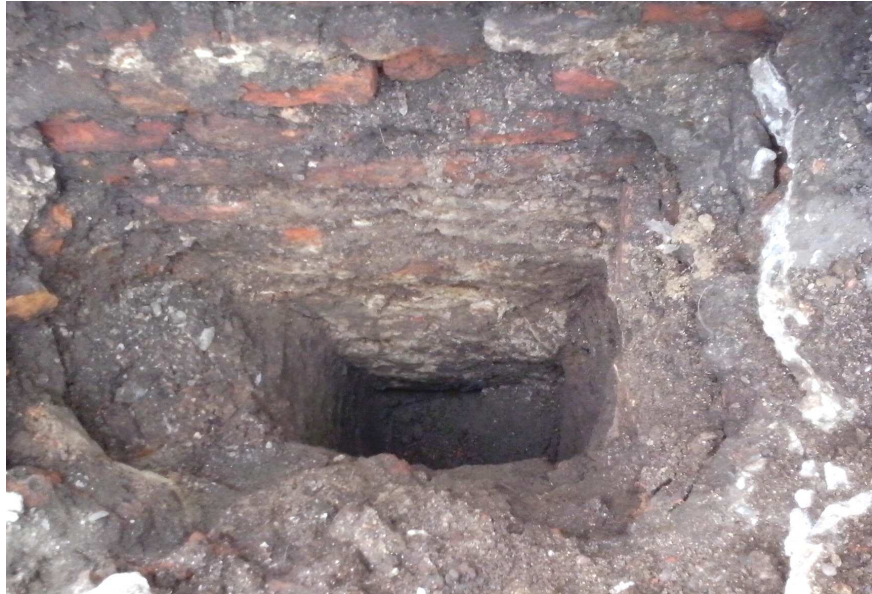
**Odkrywka fundamentu nr 1 ściany szczytowej**

Ściana fundamentowa z cegły ceramicznej pełnej na zaprawie wapiennej, układ cegieł nieregularny, brak pionowości ściany, brak izolacji przeciwwilgociowej. Zagłębienie fundamentów 1,40 m poniżej poziomu przyległego terenu. Widoczny cokół z płytek ceramicznych

- a). zabezpieczyć ścianę fundamentową poprzez „dobetonowanie” płyty gr. 15 cm zbrojonej, włączonej do współpracy ze ścianą fundamentową, co pozwoli na redukcję naprężeń w gruncie w poziomie posadowienia fundamentu, wykonać izolację przeciwwilgociową pionową,

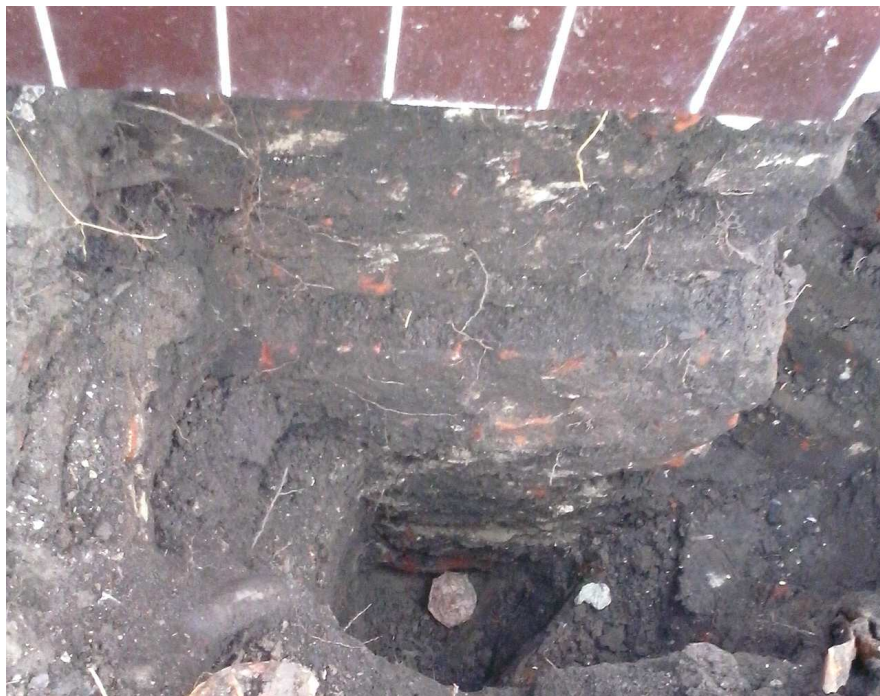
**FOT. 3.**

**Odkrywka fundamentu nr 2 ściany szczytowej**

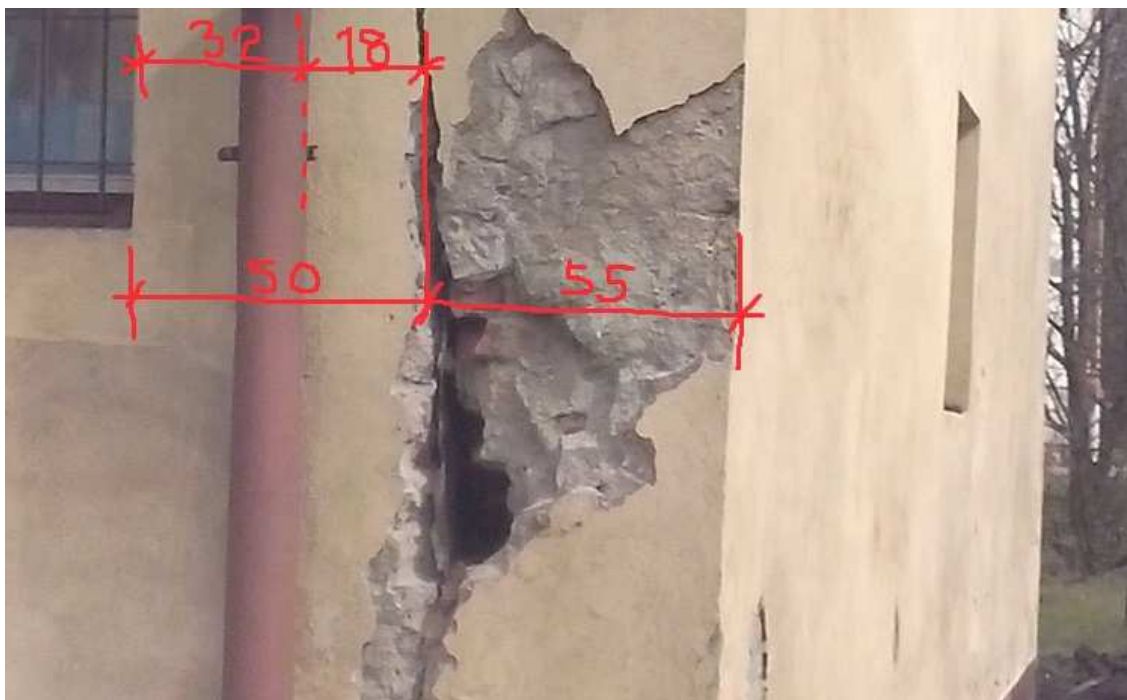
FOT. 4.

#### **Odkryty fragment styku ściany podłużnej z ścianą szczytową**

Styk ściany podłużnej z ścianą szczytową oddziela warstwa papy. Podany na fotografii i rys. nr 3 „inwentaryzacji” wymiar 32 cm jest odległością wewnętrzną od okna do płaszczyzny boazerii, a w wymiarze 18 cm występują: ścianka gr. ½ cegły oraz warstwy związane z boazerią.

Stąd nasuwa się wniosek, że obecna ściana szczytowa budynku magazynowego przynależna była realizacyjnie do części budynku rozebranego po roku 1973 – rys. nr 2 „inwentaryzacji”.
